ALLEGATO 1 INDIVIDUAZIONE DEI GIUNTI STRUTTURALI

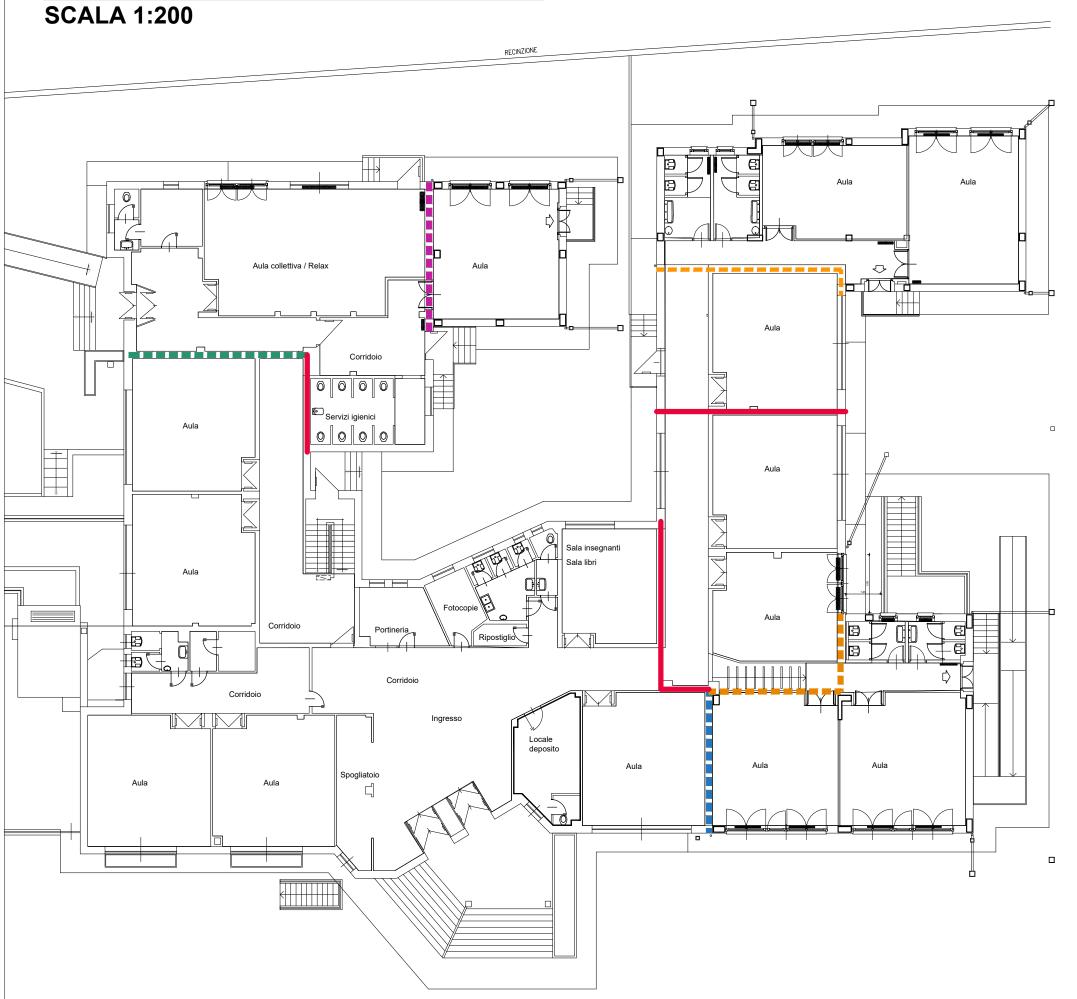
Assenza di giunto strutturale
Giunto di 30cm tra i pilastri (si riduce a 2cm a livello cornicione)
Giunto di 2-3 cm tra i pilastri realizzato con tavella in laterizio*
Giunto di 20cm tra i pilastri*
Giunto di 2-3 cm tra i pilastri*

^{*} Giunto a livello solai non rilevato
